Міністерство освіти і науки України  
Луцький національний технічний університет  
Факультет архітектури, будівництва та дизайну  
Кафедра архітектури та дизайну

КВАЛІФІКАЦІЙНА РОБОТА  
ЗА СТУПЕНЕМ ВИЩОЇ ОСВІТИ «БАКАЛАВР»

**ПРОЄКТ РЕСТАВРАЦІЇ З ПРИСТОСУВАННЯМ ПАМ'ЯТКИ  
АРХІТЕКТУРИ НАЦІОНАЛЬНОГО ЗНАЧЕННЯ  
ХРЕСТОВОЗДВИЖЕНСЬКОЇ ЦЕРКВИ З КЕЛЯМИ**

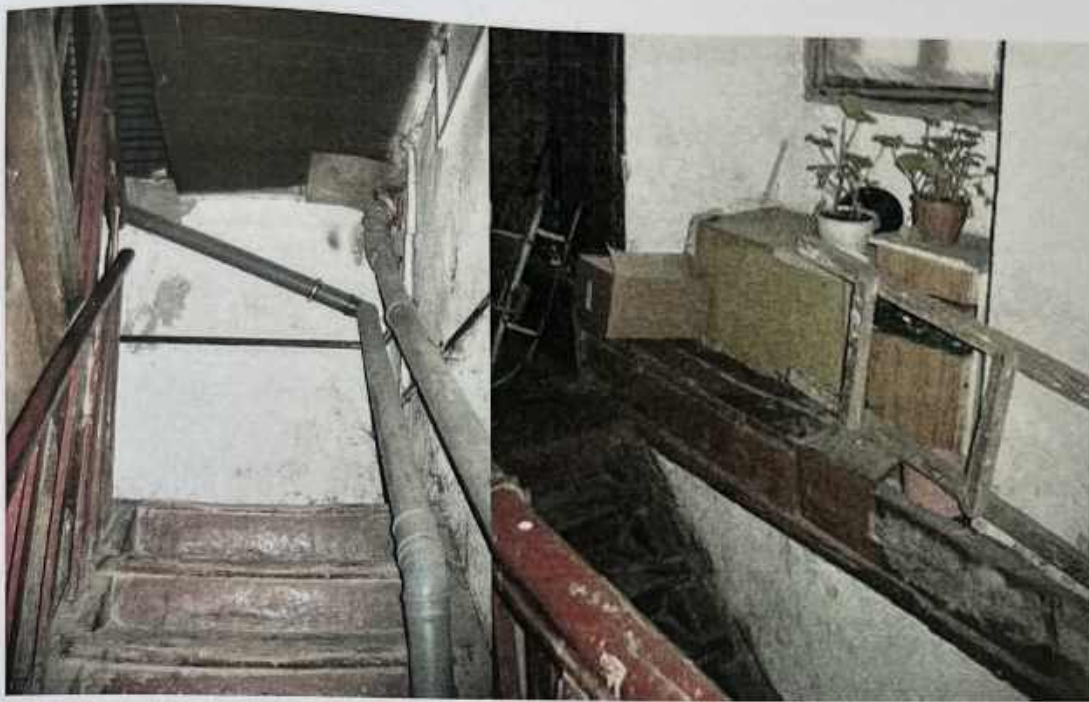
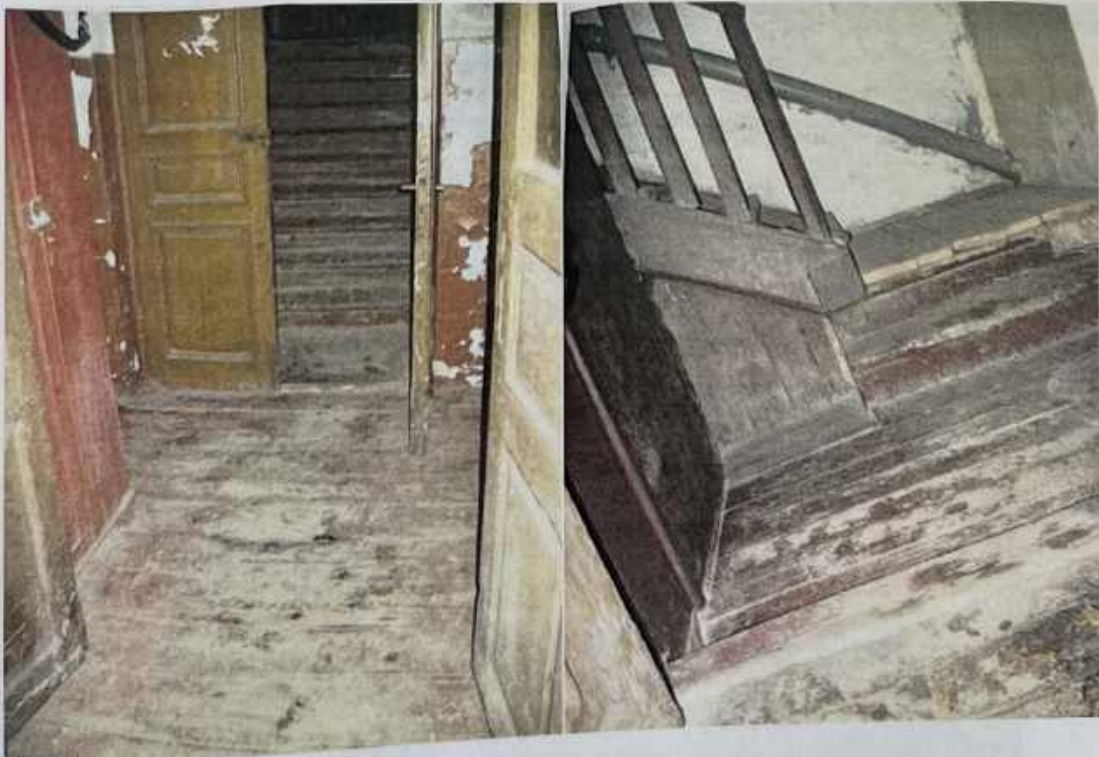
Стан вхідної житлової частини сходів

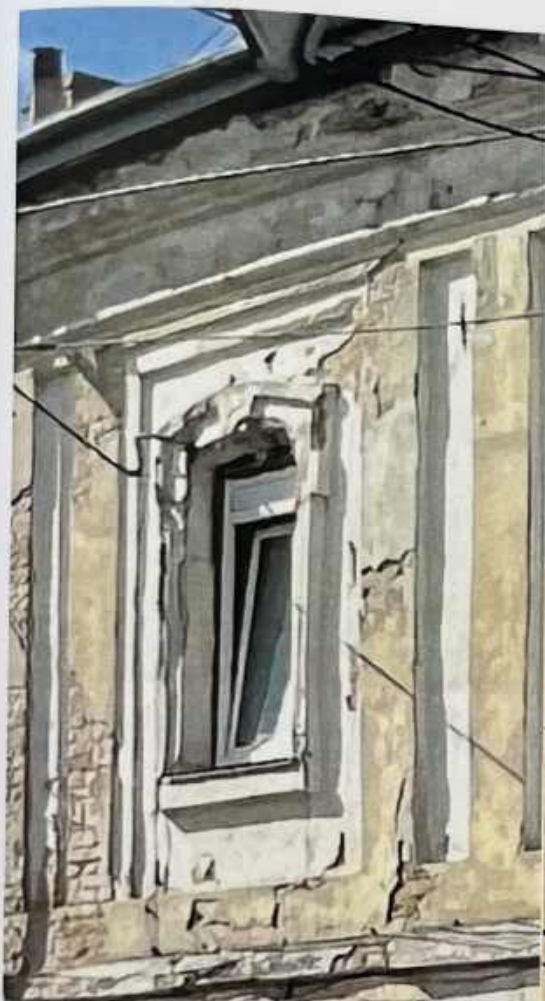
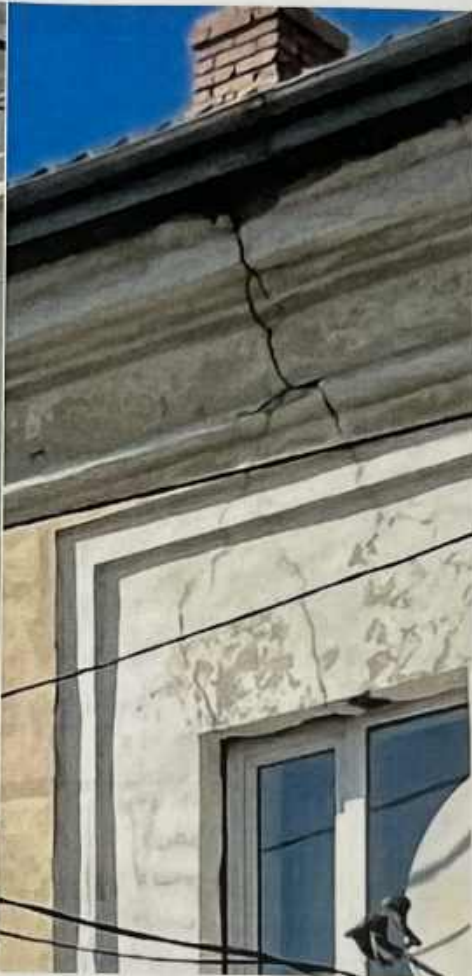
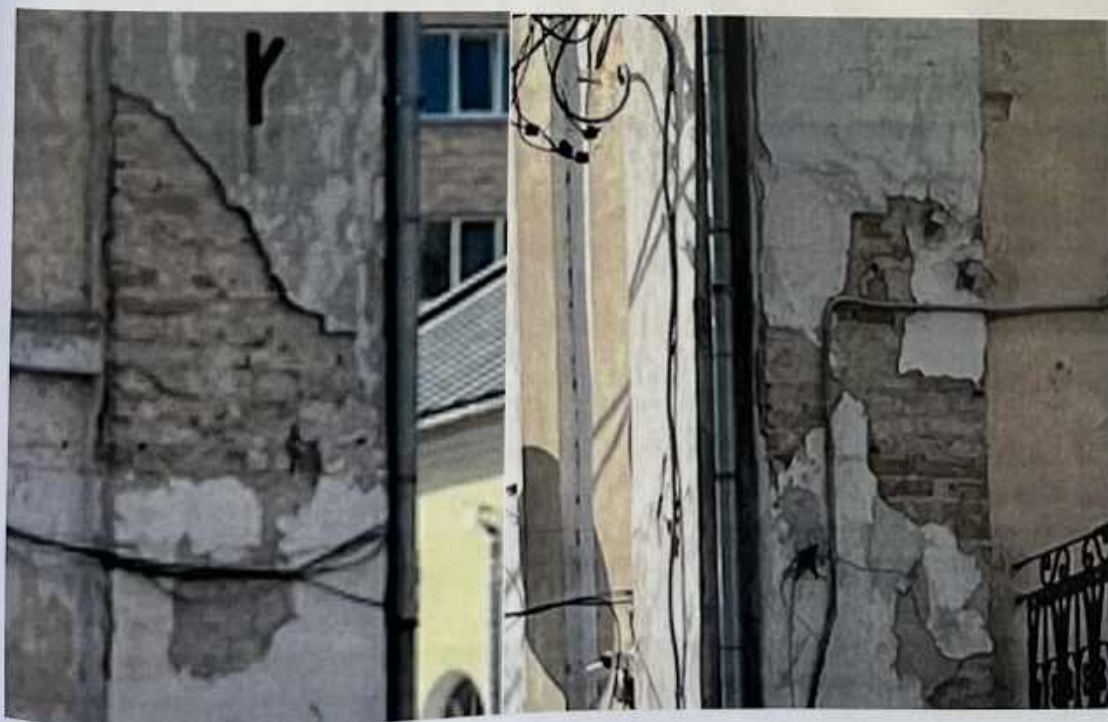
Основні дефекти виявлені на фасаді Келій

- Необхідно провести ремонт фасадів, зокрема, заміну старих дерев'яних елементів.
- Також потрібно відновити ушкоджені склепіння, стіни та контрфорси.
- Заміна покрівлі для відновлення автентичності об'єкта.
- Планується проведення обґрунтованих заходів щодо усунення води у підвалі, вологості стін або зменшення її впливу на об'єкт.
- Необхідно також організувати систему водовідведення дощових вод.

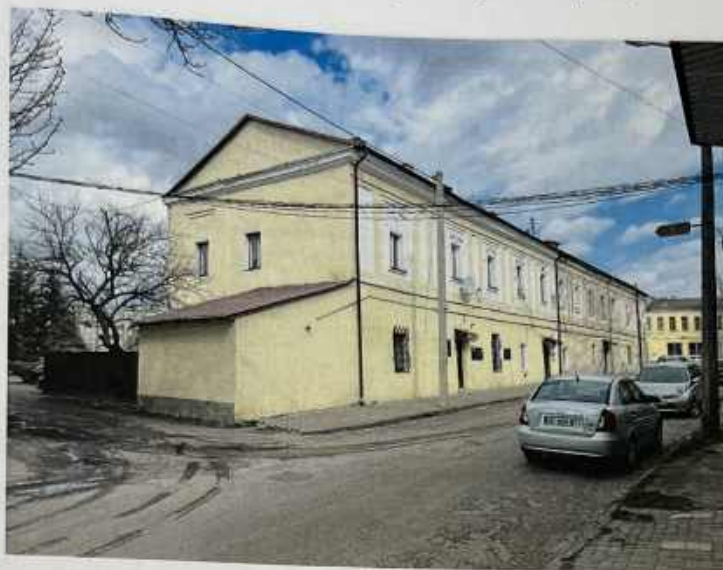
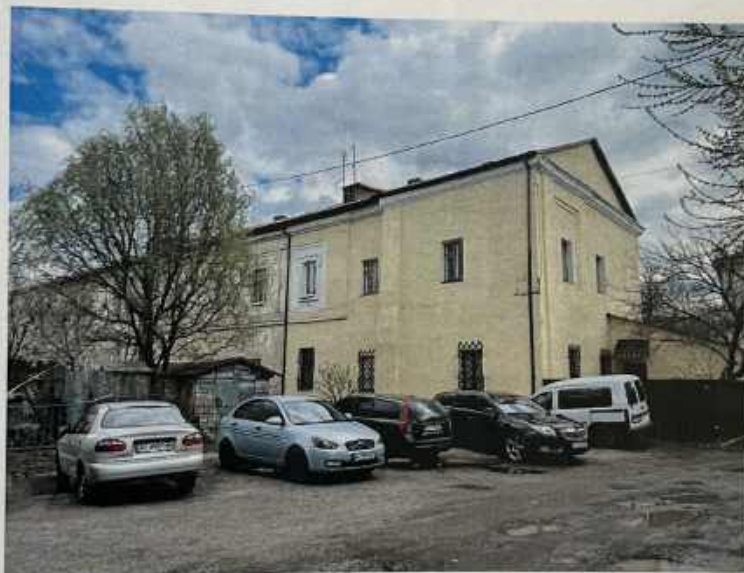
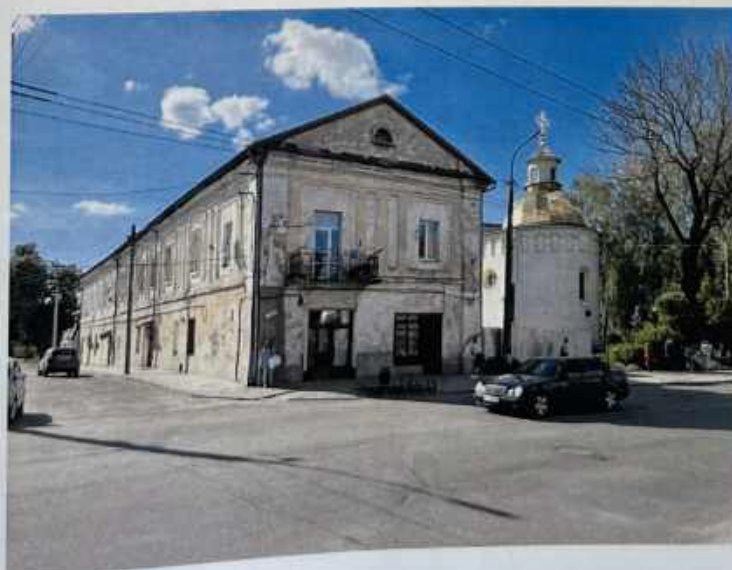
Стан фасадів будівлі у 2024 році

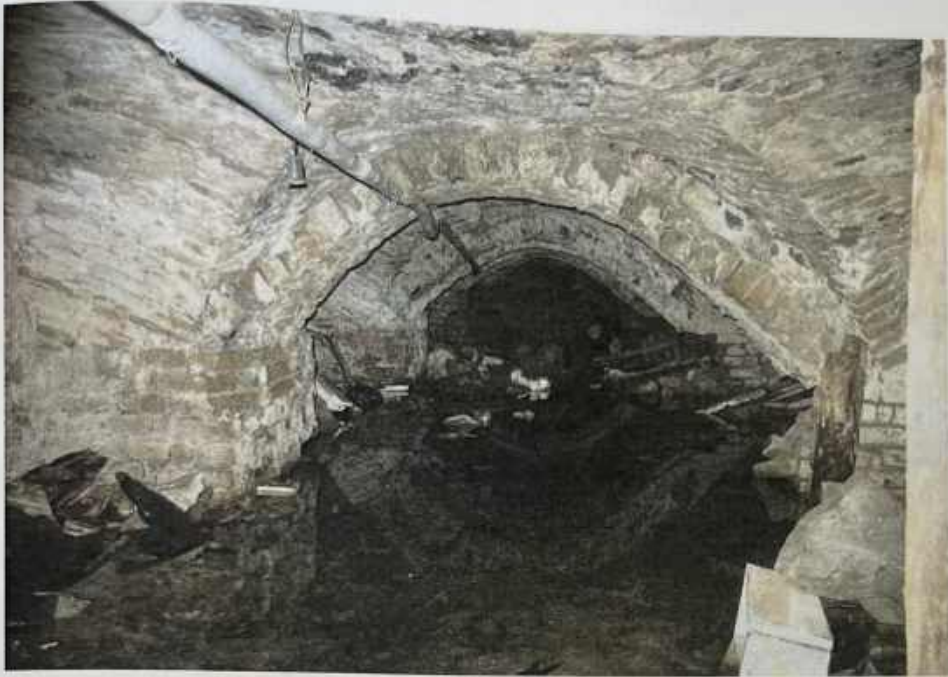
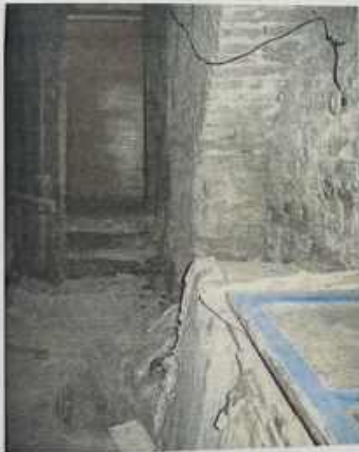
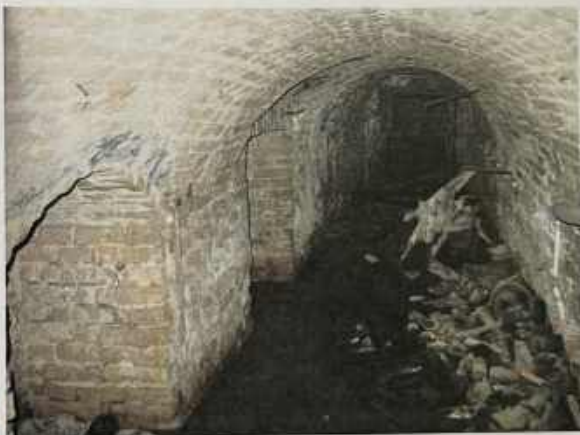
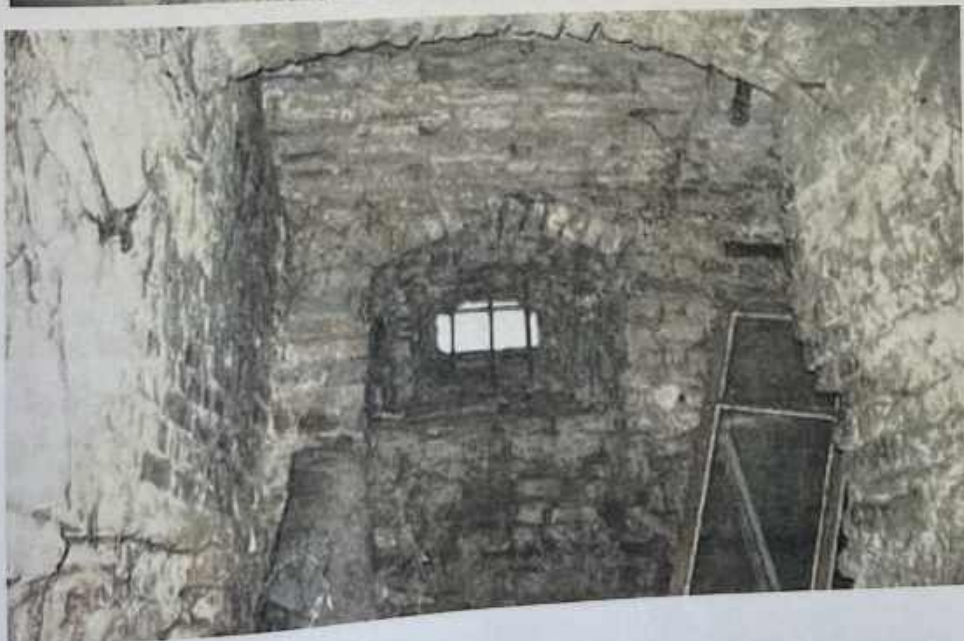
тріщин на склепіннях першого поверху. Однак основною проблемою будівлі є підтоплення підвалу на 20-25 см, що спричиняє насичення водою стін та склепінь підвалу, капілярне підсилення вологості, а також грибкові ураження дерев'яних елементів, таких як підлоги, стіни першого поверху, двері та перегородки. Ці елементи потребують відновлення. Проте житлові та громадські приміщення зберігаються у задовільному стані завдяки утриманню їх мешканцями та орендарями.

Стан підвалу

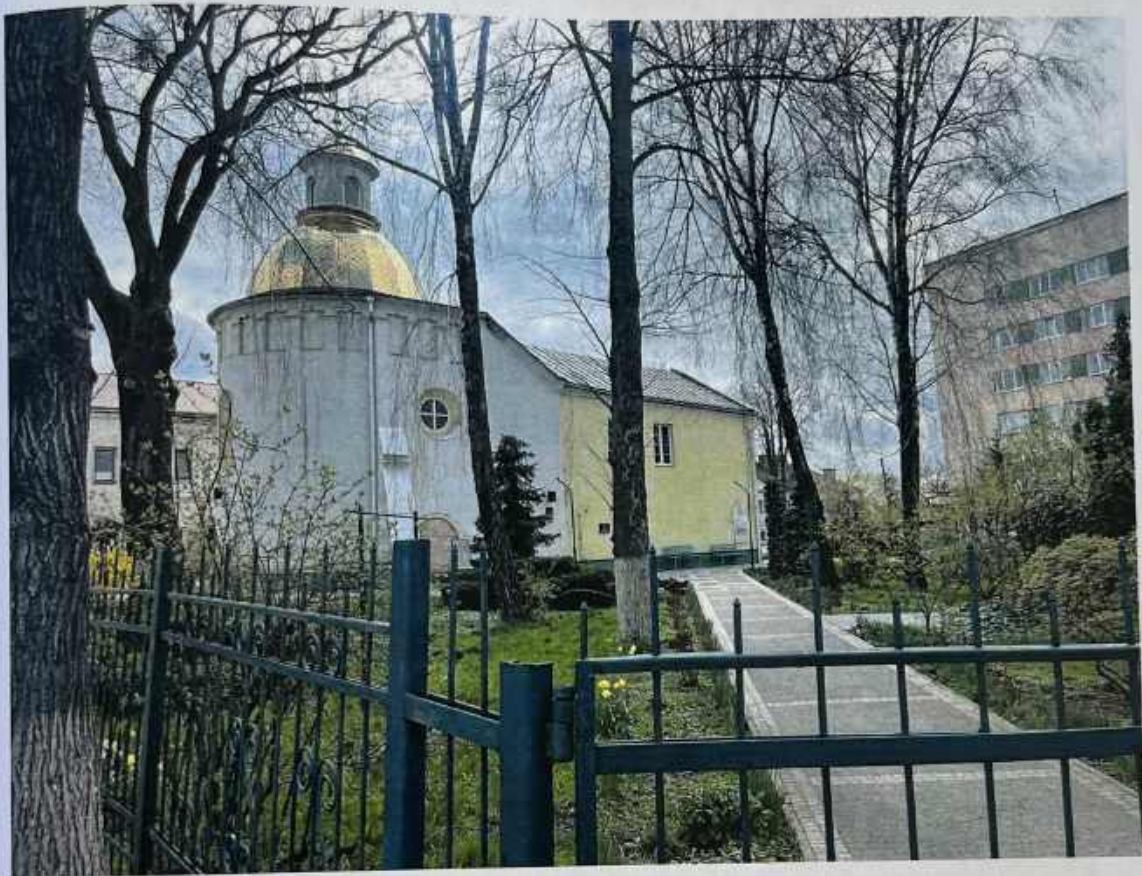
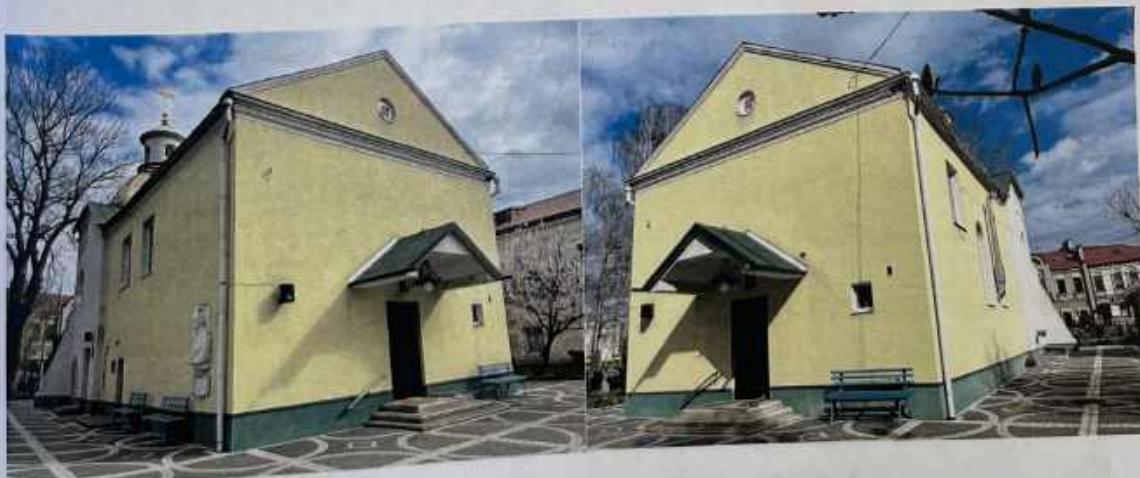
Фасади культової споруди у 2024 році

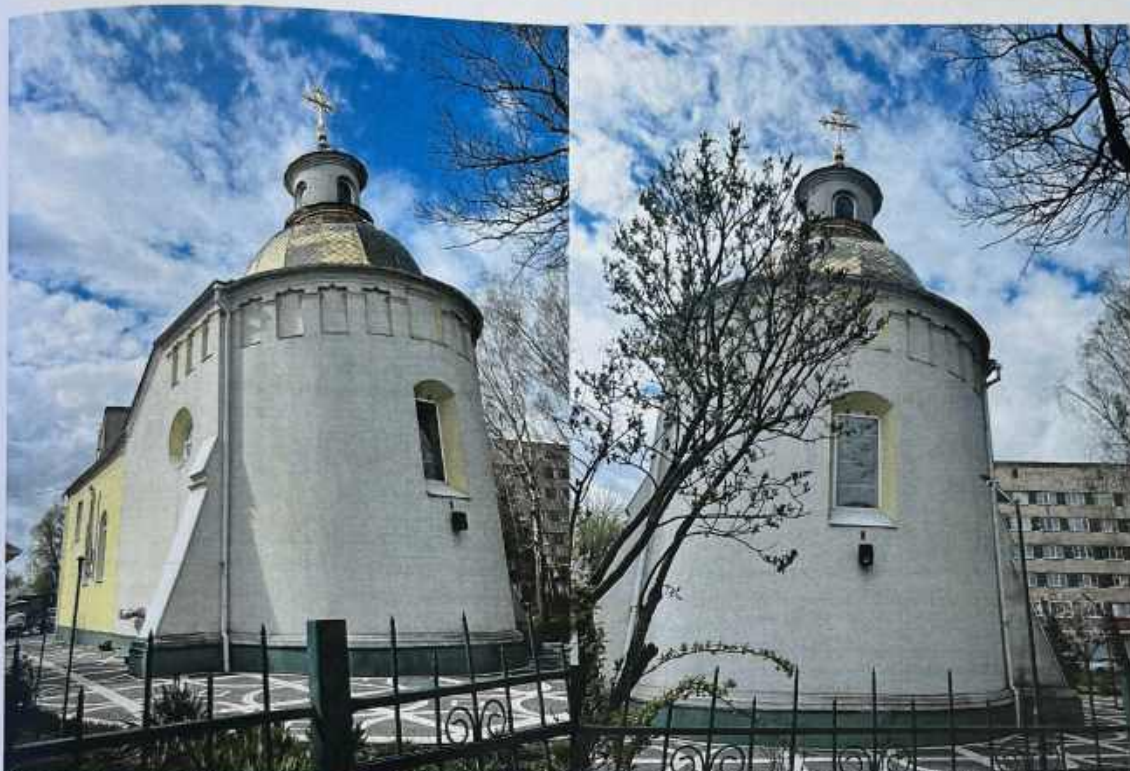
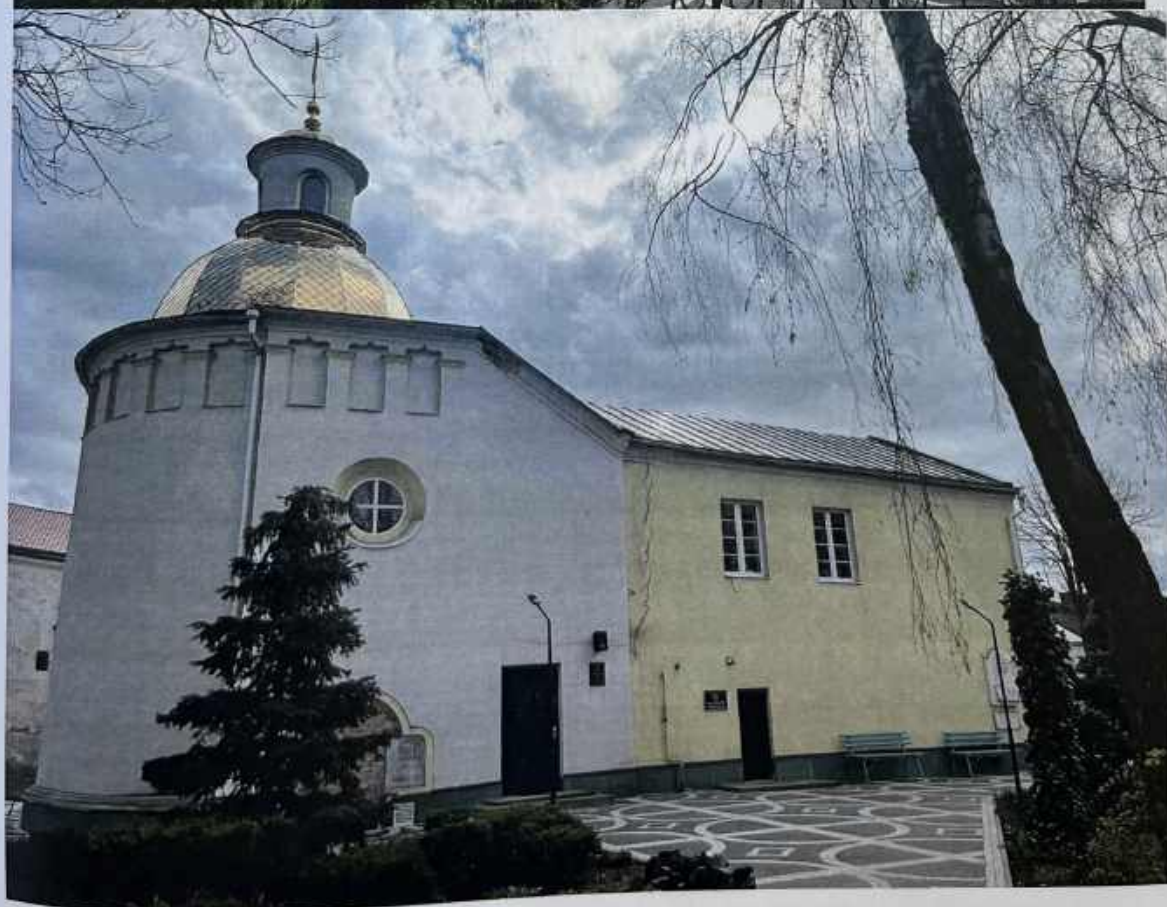
Фасади культової споруди у 2024 році

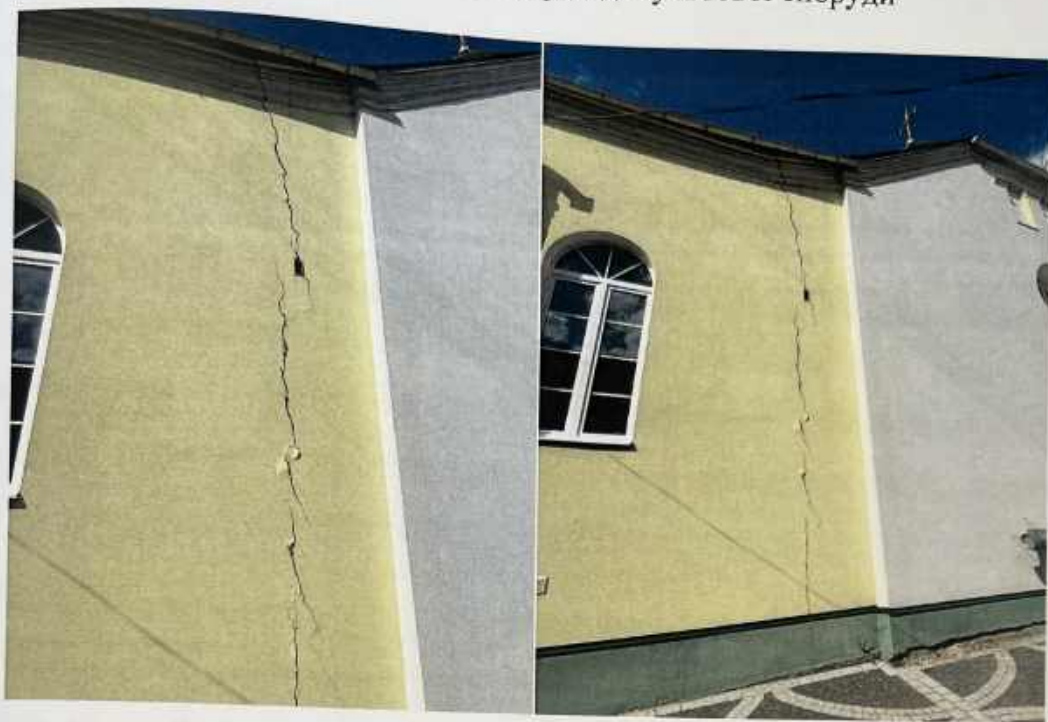
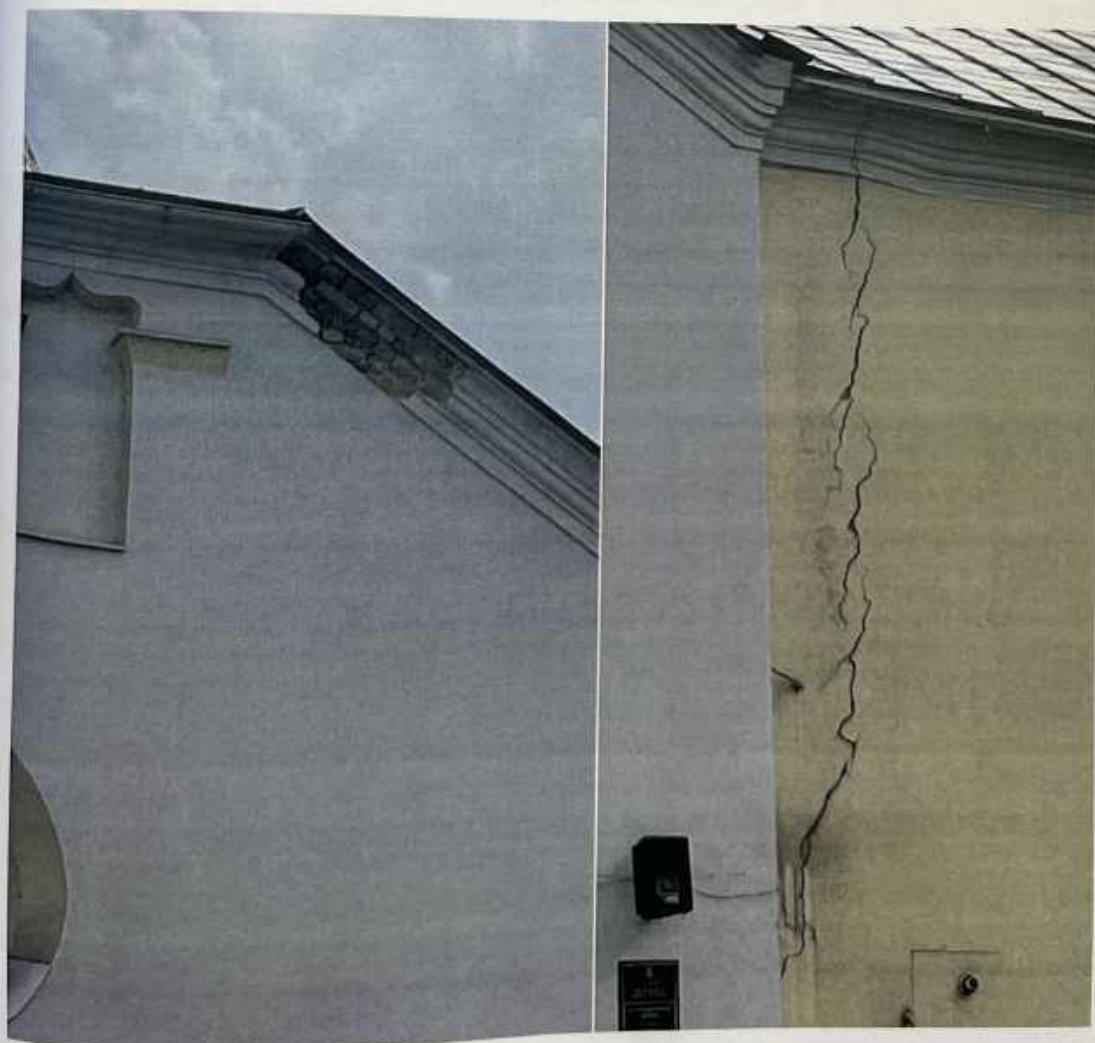
Дефекти виявлені на фасаді культової споруди

У культовій споруді Хрестовоздвиженської церкви, на північному фасаді, основний дефект у вигляді тріщини на стіні зміцнюється за допомогою металевої сітки. Крім того, застосовуються підготовані шаблони для відтворення оригінальних форм карнизів у місцях, де виникло лущення та поява тріщини. Це допоре відтворити

У хрестовоздвиженській церкві, яка є культовою спорудою, на північному фасаді виявлено основний дефект у вигляді тріщини на стіні. Для підсилення цієї тріщини і запобігання подальшому розриванню використовується металева сітка, яка додає стіні додаткову жорсткість та стабільність. Це важливо для забезпечення цілісності та безпеки будівлі.
